# Flussrenaturierungen

# HMWB (Donau und) Unterer Inn

# Wiederherstellung der Durchgängigkeit – Das große gewässerökologische Potential und wie es genutzt wird

# **Durchgängigkeit der Wanderhindernisse am Kamp bis Rosenberg**

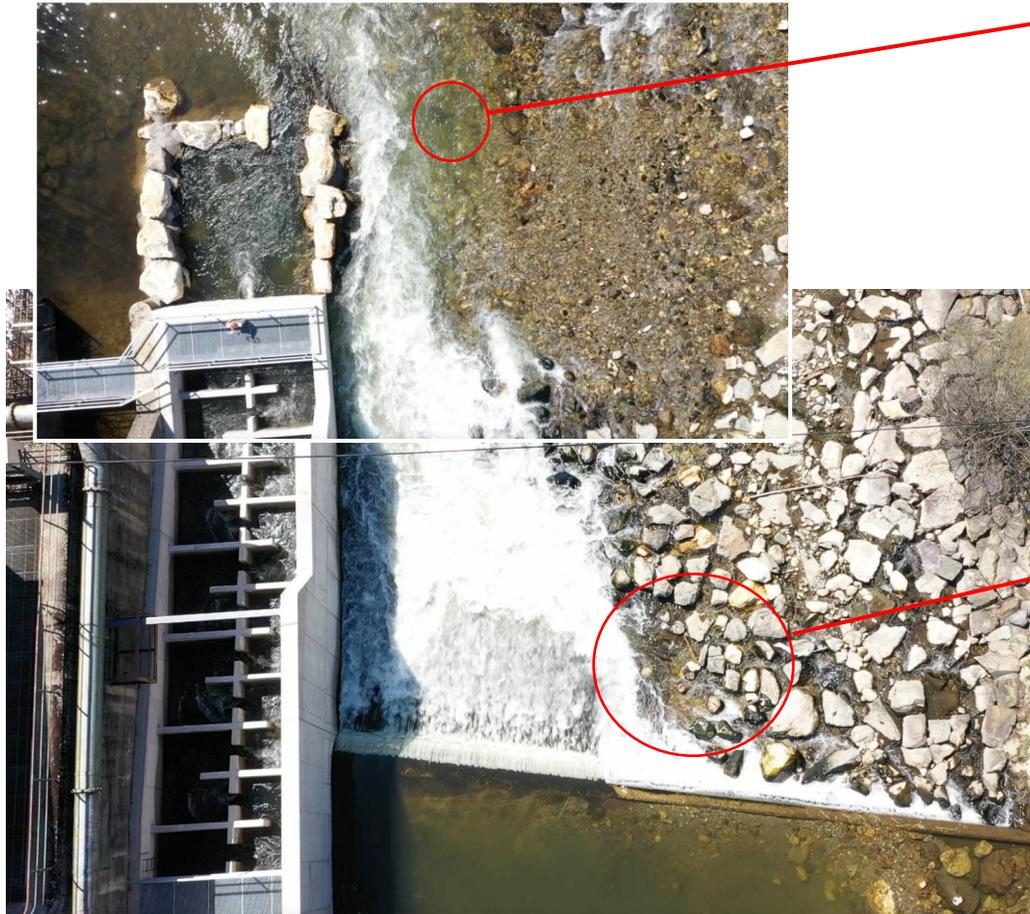
Bei dieser Wehranlage befinden sich bis zu 12 Huchen in der Sackgasse. Ein Aufstieg von Huchen wurde nicht dokumentiert.

**Bei Ausleitungskraftwerken sollte ein möglichst großer Anteil des Restwassers über die FAH abgegeben werden (BMLRT, 2021)**

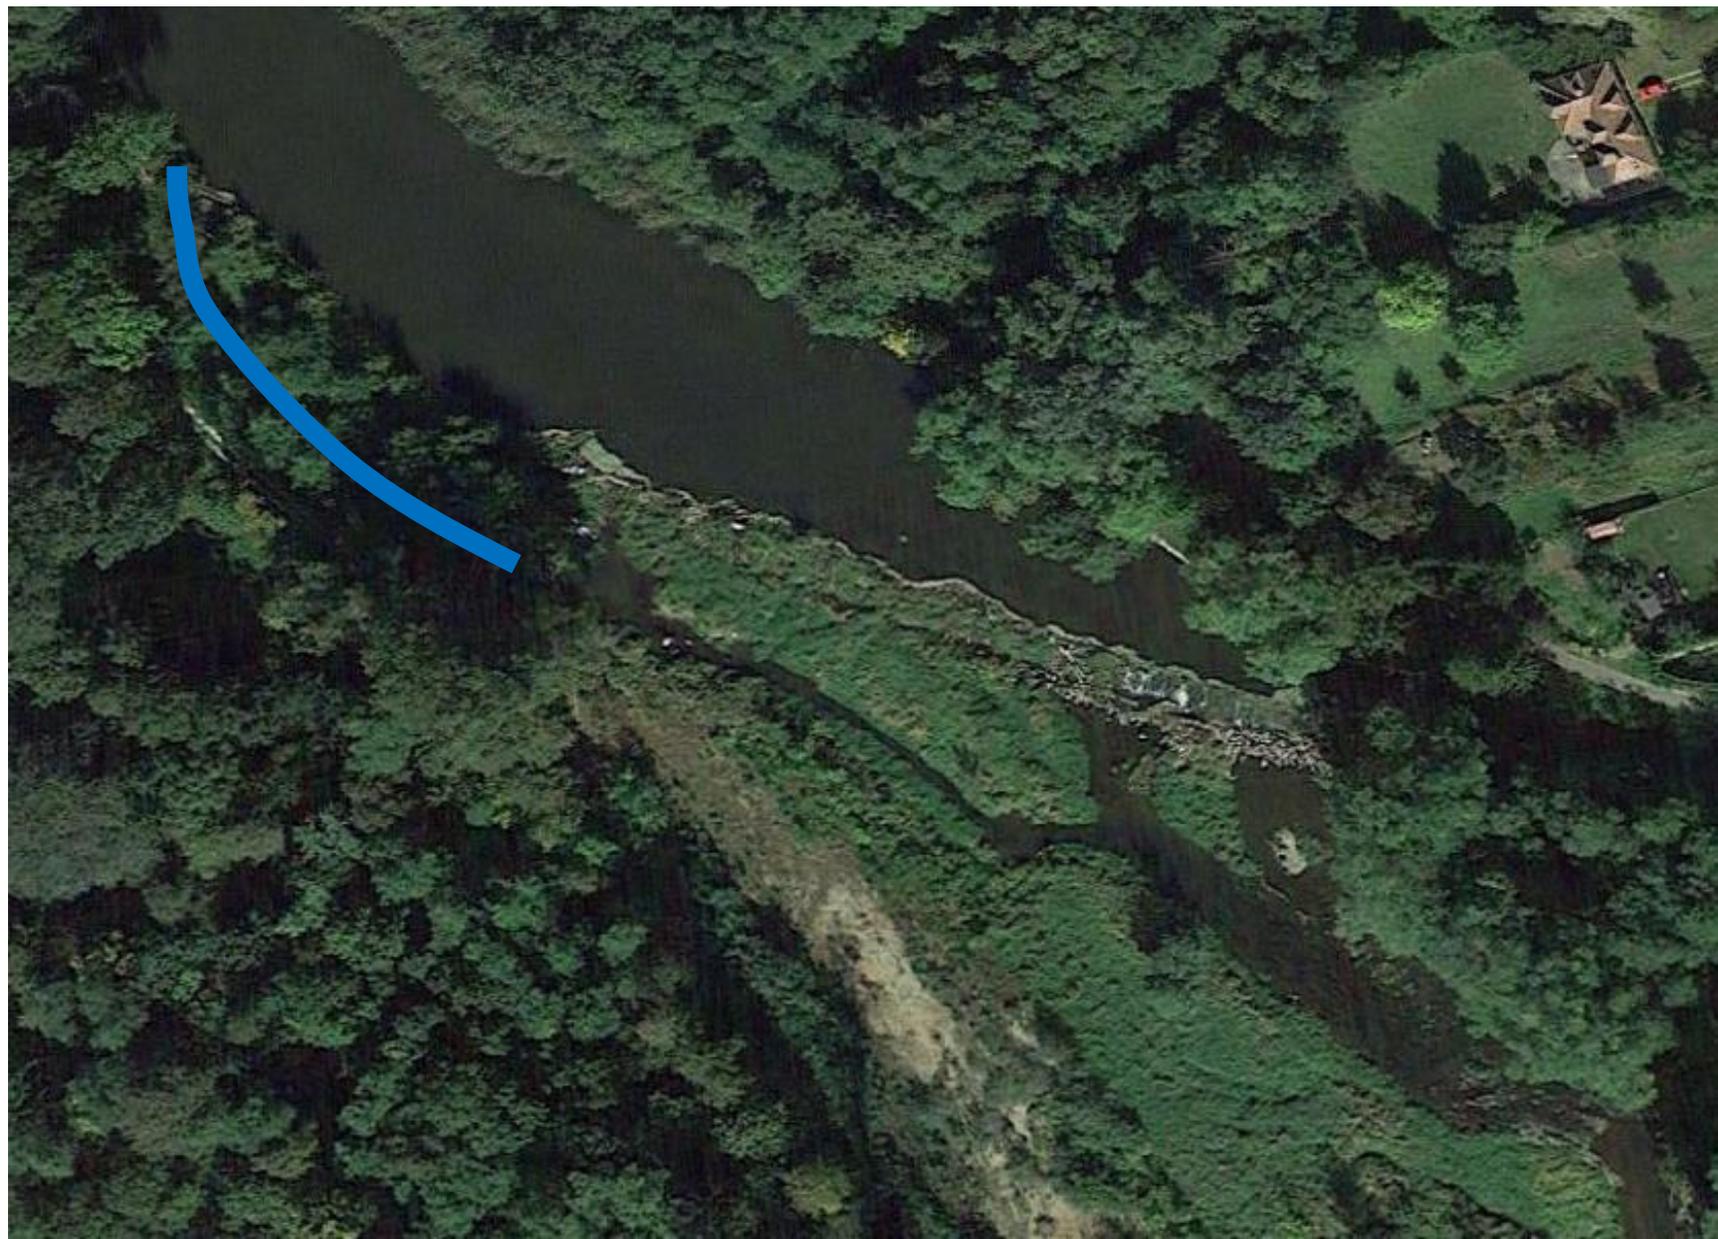
Kammerner Wehr Hadersdorf
Fkm	24,8
Fallhöhe gem. Wasserbuch	1,9*
*Wehrhöhe [m]	
Ausbauwassermenge [m <sup>3</sup> /s]; *Schluckvermögen	3*
Jahresarbeitsvermögen [MWh]	
<b>Flussauf gerichtetet</b>	
<b>Durchgängigkeit</b>	
Auffindbarkeit / Position FAH Einstieg	++
Durchwanderbarkeit / Leitwirkung	-
Passierbarkeit	-
Restwasserstrecke bis FAH	-
Instandhaltung FAH	--
<b>Flussab gerichtetet</b>	
<b>Durchgängigkeit</b>	
Fischschutz bei Turbineneinlauf	n.b.
Auffindbarkeit / Position FAH Ausstieg für Fischabstieg	--
Verletzungsgefahr bei Abwanderung über das Wehr	--

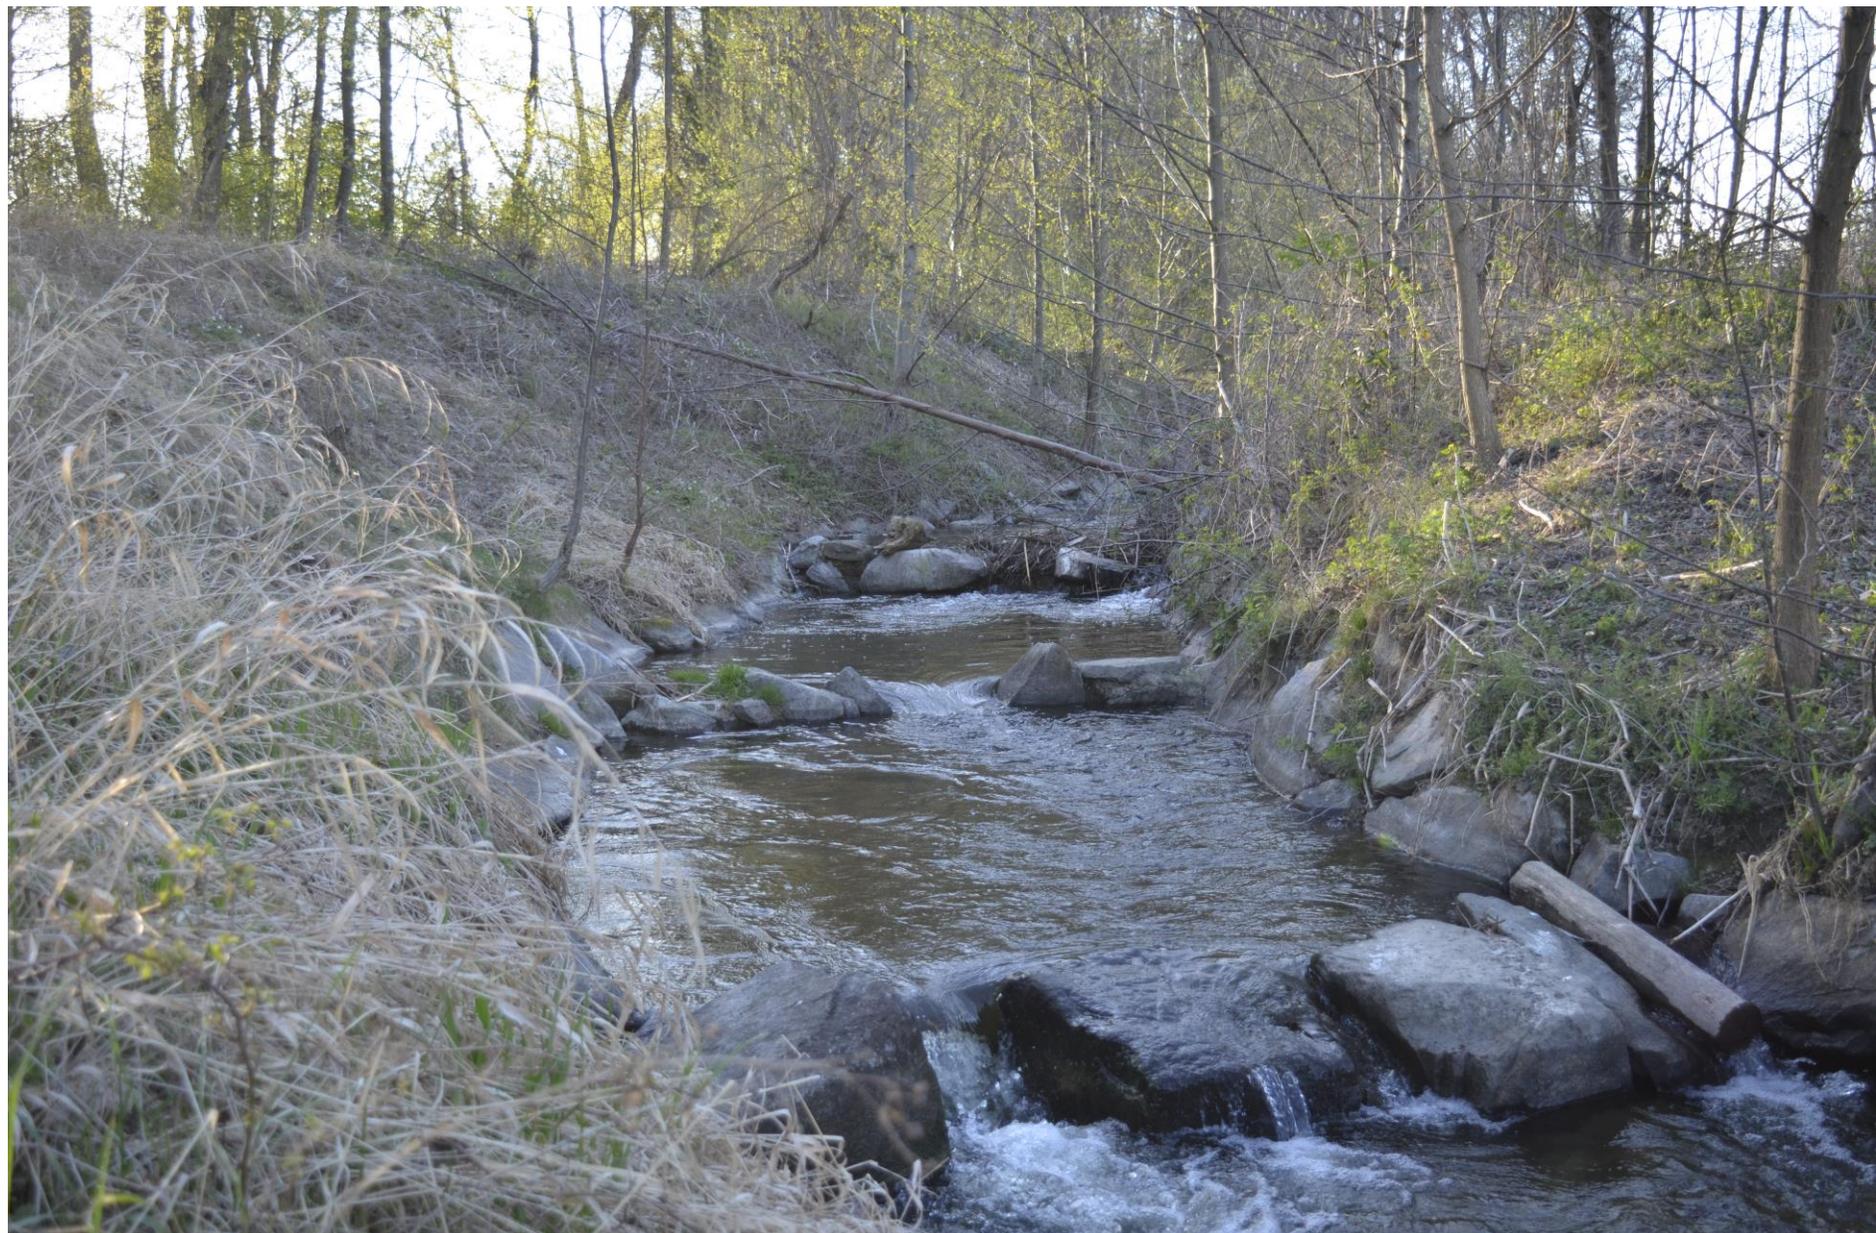
Kammerner Wehr Hadersdorf
Fkm	24,8
Fallhöhe gem. Wasserbuch *Wehrhöhe [m]	1,9*
Ausbauwassermenge [m <sup>3</sup> /s]; *Schluckvermögen	3*
Jahresarbeitsvermögen [MWh]	
<b>Flussauf gerichtetet Durchgängigkeit</b>	
Auffindbarkeit / Position FAH Einstieg	++
Durchwanderbarkeit / Leitwirkung	-
Passierbarkeit Restwasserstrecke bis FAH	-
Instandhaltung FAH	--
<b>Flussab gerichtetet Durchgängigkeit</b>	
Fischschutz bei Turbineneinlauf	n.b.
Auffindbarkeit / Position FAH Ausstieg für Fischabstieg	--
Verletzungsgefahr bei Abwanderung über das Wehr	--

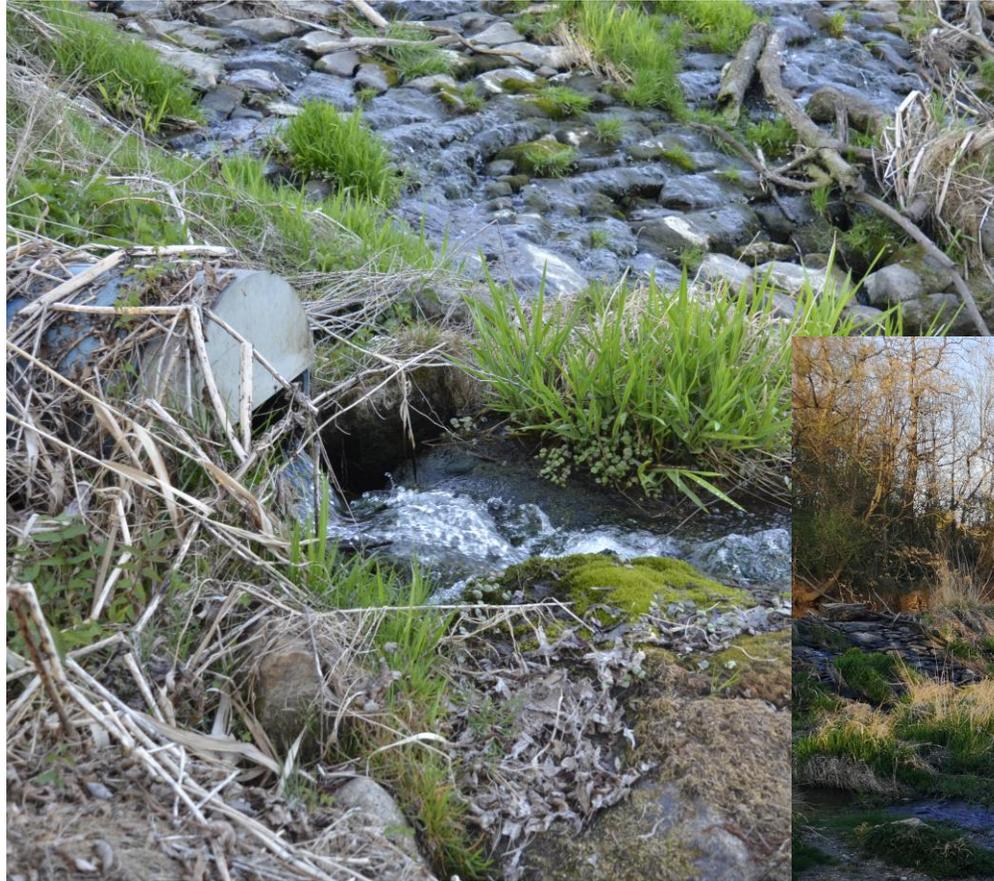
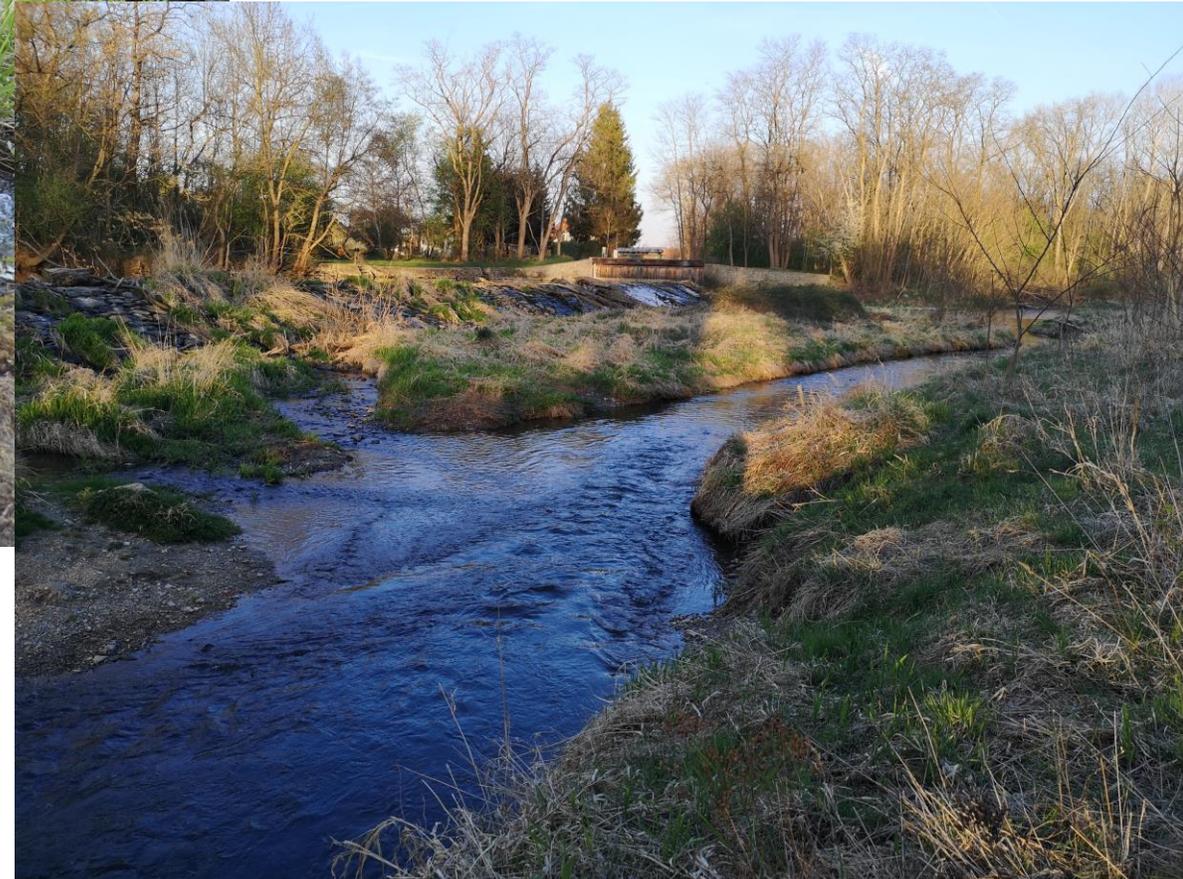
Kammerner Wehr Hadersdorf
Fkm	24,8
Fallhöhe gem. Wasserbuch *Wehrhöhe [m]	1,9*
Ausbauwassermenge [m <sup>3</sup> /s]; *Schluckvermögen	3*
Jahresarbeitsvermögen [MWh]	
<b>Flussauf gerichtetet</b>	
<b>Durchgängigkeit</b>	
Auffindbarkeit / Position FAH Einstieg	++
Durchwanderbarkeit / Leitwirkung	-
Passierbarkeit	-
Restwasserstrecke bis FAH	-
Instandhaltung FAH	--
<b>Flussab gerichtetet</b>	
<b>Durchgängigkeit</b>	
Fischschutz bei Turbineneinlauf	n.b.
Auffindbarkeit / Position FAH Ausstieg für Fischabstieg	--
Verletzungsgefahr bei Abwanderung über das Wehr	--

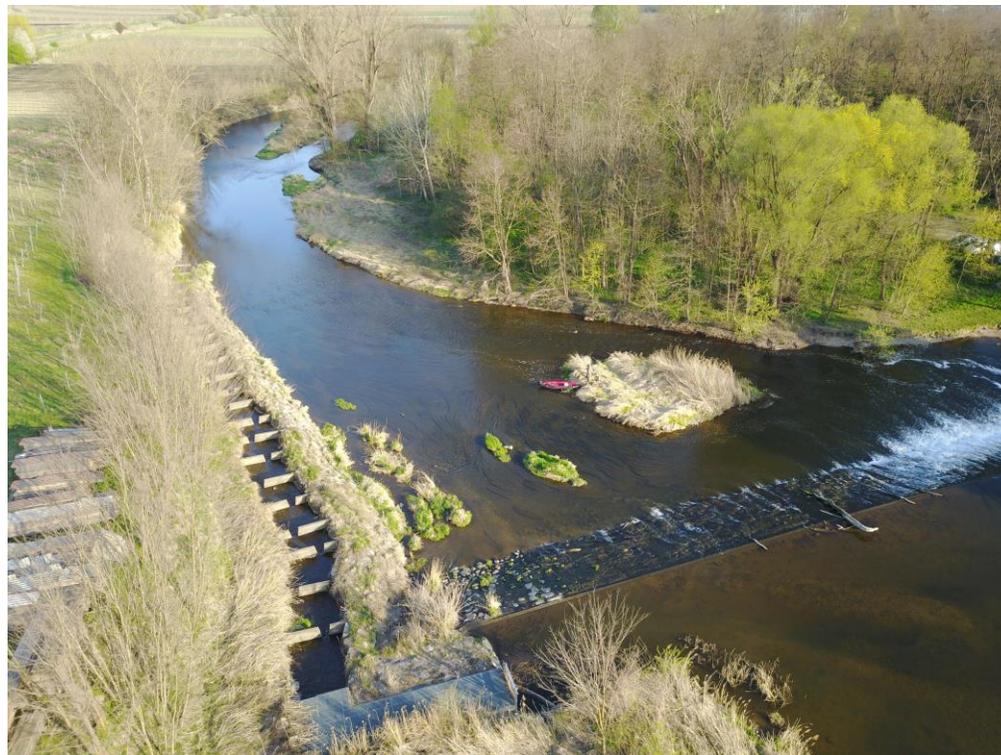
Kammerner Wehr Hadersdorf	Badwehr Langen-lois
Fkm	24,8	26,4
Fallhöhe gem. Wasserbuch *Wehrhöhe [m]	1,9*	2
Ausbauwassermenge [m³/s]; *Schluckvermögen	3*	2*
Jahresarbeitsvermögen [MWh]		
<b>Flussauf gerichtetet</b>		
<b>Durchgängigkeit</b>		
Auffindbarkeit / Position FAH Einstieg	++	--
Durchwanderbarkeit / Leitwirkung	-	+
Passierbarkeit Restwasserstrecke bis FAH	-	++
Instandhaltung FAH	--	--
<b>Flussab gerichtetet</b>		
<b>Durchgängigkeit</b>		
Fischschutz bei Turbineneinlauf	n.b.	n.b.
Auffindbarkeit / Position FAH Ausstieg für Fischabstieg	--	+
Verletzungsgefahr bei Abwanderung über das Wehr	--	+
