# Flussrenaturierungen

# HMWB (Donau und) Unterer Inn

# Wiederherstellung der Durchgängigkeit – Das große gewässerökologische Potential und wie es genutzt wird

# **Durchgängigkeit der Wanderhindernisse am Kamp bis Rosenberg**

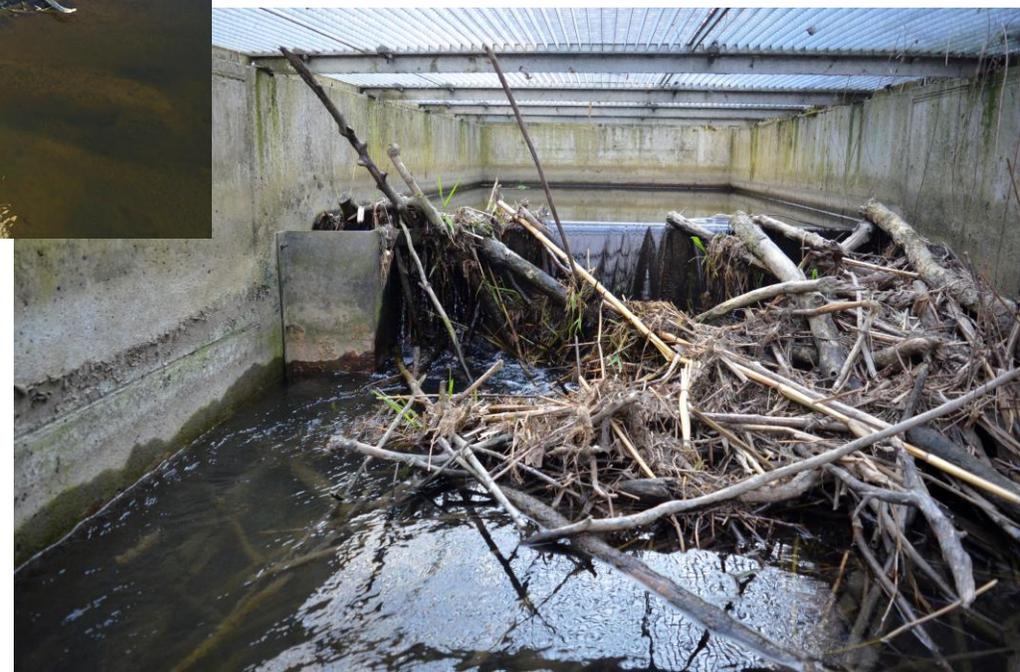
Kammerner Wehr Hadersdorf	Badwehr Langen-lois
Fkm	24,8	26,4
Fallhöhe gem. Wasserbuch *Wehrhöhe [m]	1,9*	2
Ausbauwassermenge [m³/s]; *Schluckvermögen	3*	2*
Jahresarbeitsvermögen [MWh]		
<b>Flussauf gerichtetet</b>		
<b>Durchgängigkeit</b>		
Auffindbarkeit / Position FAH Einstieg	++	--
Durchwanderbarkeit / Leitwirkung	-	+
Passierbarkeit Restwasserstrecke bis FAH	-	++
Instandhaltung FAH	--	--
<b>Flussab gerichtetet</b>		
<b>Durchgängigkeit</b>		
Fischschutz bei Turbineneinlauf	n.b.	n.b.
Auffindbarkeit / Position FAH Ausstieg für Fischabstieg	--	+
Verletzungsgefahr bei Abwanderung über das Wehr	--	+

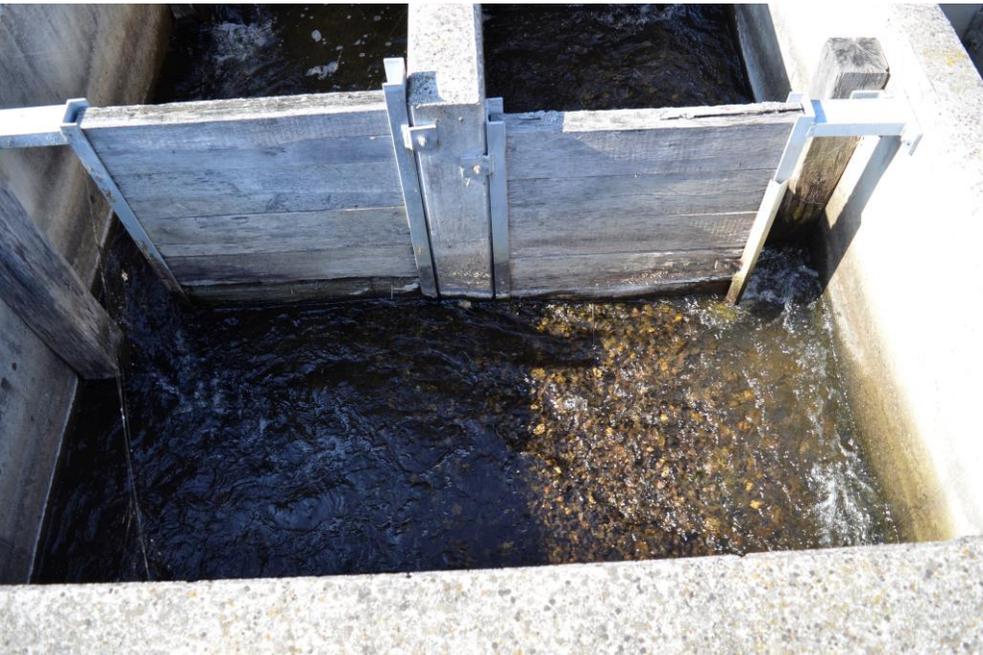
# Beispiele für nicht instandgehalten
